美津島町文化財調査報告書 第10集

古代朝鮮式山城

かね だ じょう あと
金 田 城 跡 II

長崎県美津島町教育委員会

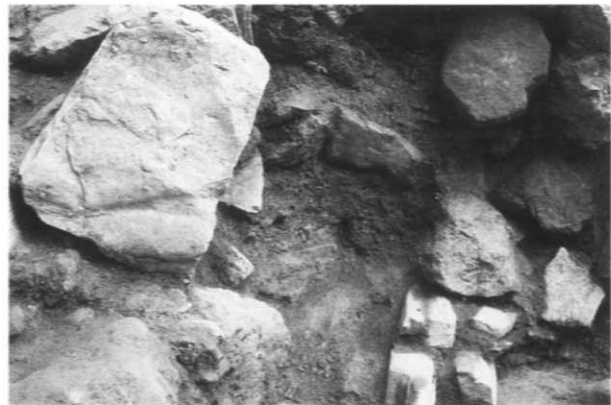
城内入口部は袖石によって狭められている。北側の袖石は原位置を動いているものの、35×35×50cmの直方体である。北壁の石積みは袖石に向かって緩やかに回り込んでいる。根石も同様である。袖石の上部には50×50cmの板石を斜めに打ち込んで楔にして袖石を固定している。

袖石

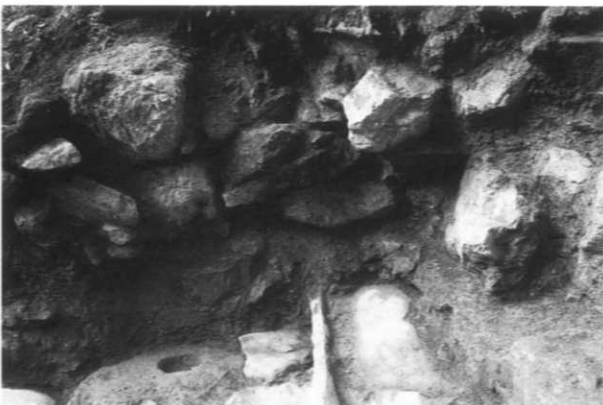
北壁沿いの直立した板石は二重につくられている。幅3.1m。立石の後方は長細い砂岩の板石を4枚敷いている。2段目は石英斑岩によって段がつくられている。袖石によって幅が狭められている。推定幅2.0m。石段の中央部は残存しないが、前方に移動した石の可能性もある。3段目は石英斑岩を立てている。南側には残存しない。旧地表を含めると計4段の石段よりなっていたと推定される。1段の高さは20～25cmである。

南壁と階段状遺構

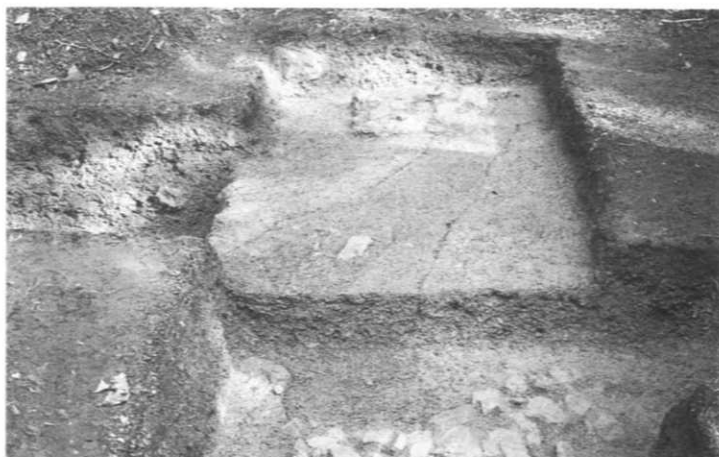
以前畑として使用していたこともあって表土は軟らかく火を焚いた形跡もあった。T P 9～T P 12 四つのトレンチを設定した。(第5図) T P 11では表土の下第Ⅳ層は焼地・炭化物層であった。これは炭焼窯が隣接しているためであった。第3層(黄褐色砂礫層)より弥生後期の溝の遺構が検出した。溝は南東～北西にかけて広がり南北端に集石が出土した。他の遺構は検出しなかった。T P 11は水路から20m程離れているが第3層より下層は砂礫が多く水も沸いた。

第11試掘坑
溝状遺構検出状況

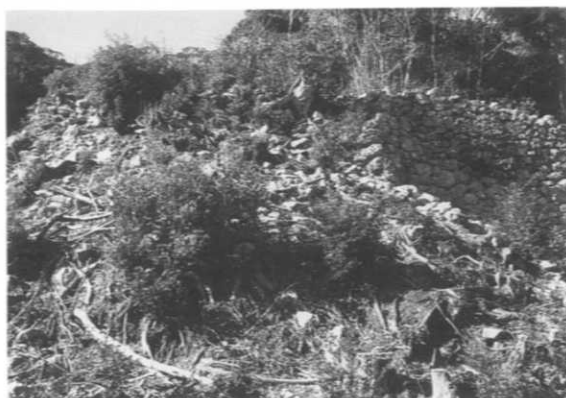
「角」の部分で一番の成果は崩落してはいるがこの部分が「突出部」となっていたことが明らかとなったことである。金田城には一ノ城戸に突出部が存在するが、後世の修築と考えられる部分があることから築城時のものが確定できないでいた。東南角では修築は確認できない。張り出し部分の規模は今後の基底部調査によって明らかとなるであろう。

東南角石塁突出部(東南より)

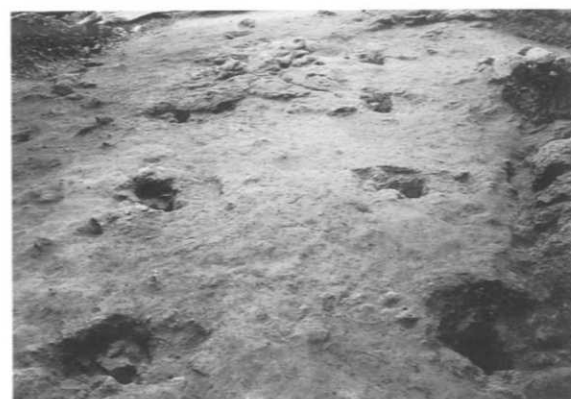
金田城跡東南角石塁の北部一帯の調査を実施した。丸太の通路に隣接する部分で、当初は木が密集し斜面であったことから調査の予定はなかったが、立ち入ると落葉や小枝、腐葉土が堆積しているものの、狭いながらも階段状に平坦地が存在することがわかった。表面を清掃した後T1を設定し実施した。調査範囲を西へ拡張すると柱穴が検出された。さらに四方に拡張すると7個の柱穴が検出され梁行1間、桁行3間の掘立柱建物跡であることがわかった。これまでの建物跡と同様に地山を加工し整地された平場に建てられており、柱穴は丸柱で岩盤を掘り込んでいる。遺物も建物内部と周辺から須恵器、土師器が出土した。甕は一括して出土した。そのほか、ピングシ北西部で検出された建物跡にみられる小柱穴も確認された。東と南側に建物を取り囲むように6個検出された。本来は東南部に小柱穴がもう一つあると考えられるが根によって検出が不可能であった。前回同様柵列や塀などの柱穴と考えられる。

東南角北西平坦部 掘立柱建物跡S B 1(北より)

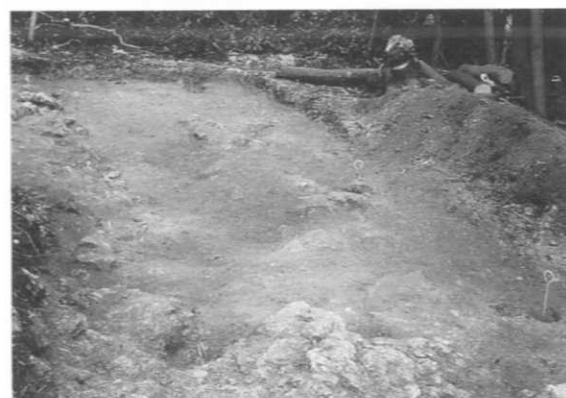
更にT1の東側、1段下がったところを調査した結果梁行1間、桁行2間(または3間ないし4間)の建物跡が確認された。T1より検出した建物跡と比較すると柱間はあまり変わらないが柱穴の大きさがひと回り小さく掘られていた。遺物は数個確認されただけであった。桁行がはっきりしないことから隣接して別の建物跡があることも予想される。倉庫跡と考えられる。

東南角北西部 掘立柱建物跡S B 2(南側より)
